## ◇東京フロンティアシティ パーク&パークス

工 事 名 称	東京フロンティアシティ パーク&パークス 第1回大規模修繕工事			
工 事 期 間	約13ヶ月	物件概要	築 年 数	16年(2008年竣工)
工事請負金額	761,200千円		構 造	SRC+一部RC造
追加工事費	166,760千円		棟数・戸数	6棟・635戸
戸当り工事金額	約1,461千円		階 高	地上20階 地下1階建

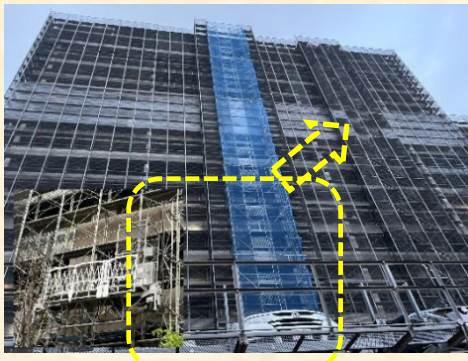
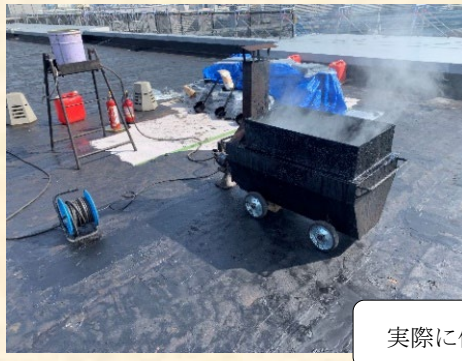
実際に使用した溶融窯

高層マンションの為、アスファルト溶融窯やルーフィング等の材料をラフタークレーンでの荷揚げは相当な大きさのクレーンを必要とし、その設置場所も確保できなかった。そこで、外部足場に設置したロングスパンエレベーターで行う計画とした。小物の荷揚げ・作業員の移動等は、居住者様優先で棟内エレベーターを利用する、仮設計画を行った。屋上防水材料の荷揚げによる支障等、居住者様から苦慮するお問い合わせは無く作業を進める事が出来た。

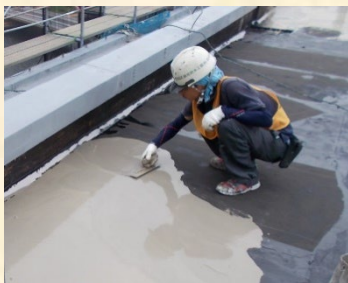
勾配レベラー下地調整

新設アスファルト防水面の水溜まりによる劣化への対策として、可能な限り床面に水が溜まらない様に下地調整を行った。既存防水層面へ下地活性化材塗布後に勾配レベラーによる下地調整を行い、新設アスファルトルーフィング施工後に再度水溜まり箇所を調査し、アスファルトコンパウンド材による下地調整を行った。

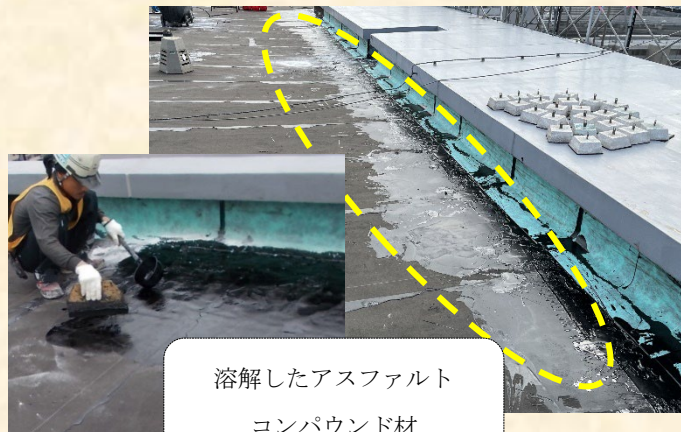
溶解したアスファルト  
コンパウンド材

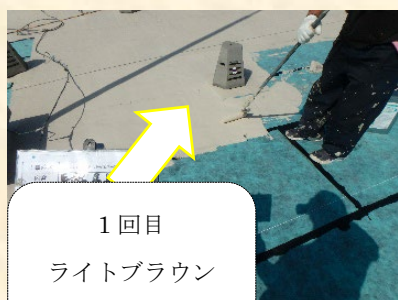
1 回目  
ライトブラウン  
塗布作業中

3 回塗布するトップコートを確実に塗布している事を目視でも確認出来る様に 1 回目(ライトブラウン)、2 回目(サーモアイボリー)、3 回目(サーモグレー)と塗装色を変え、設計監理者、管理組合の理事が確認出来る様に配慮して施工した。

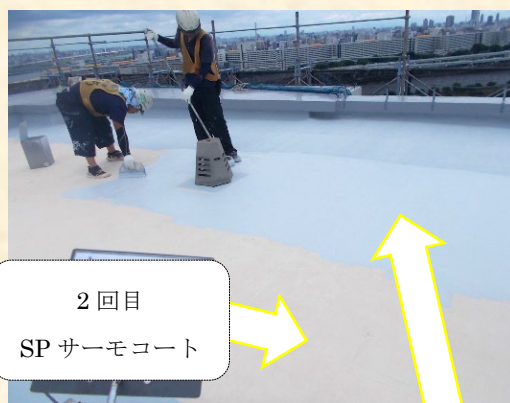
2 回目  
SP サーモコート

3 回目 SP サーモコート  
塗布作業中

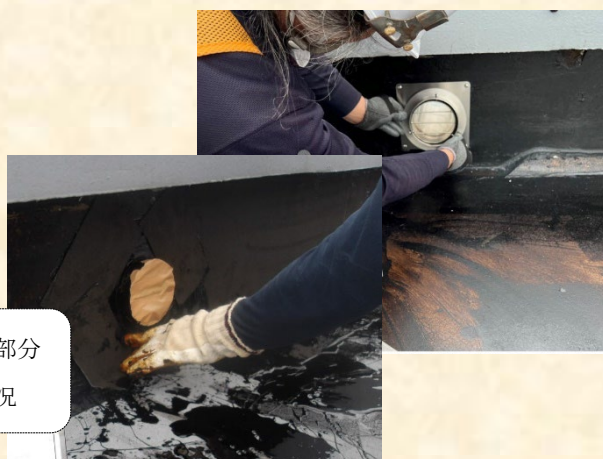
オーバーフロー管金物つば部分  
ルーフィング貼り込み状況

改修用ドレイン設置に伴い、排水雨量計算を行った。最大雨量 210 mm/h で、安全率を考慮しても許容範囲を超えず問題ない数値だったが、近年問題となっている想定を上回るような集中豪雨対策として、オーバーフロー管を新たに設置した。

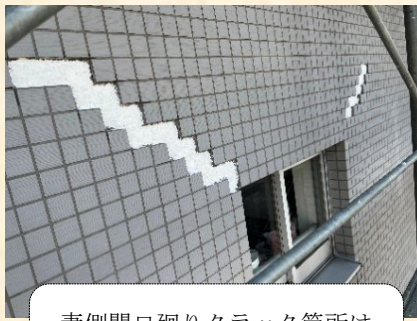
妻側開口廻りクラック箇所は  
下地にも止水処理

一般的なセメントフィラーの摺込みの工法では無く、開口廻りクラック等、下地躯体部分からのクラック箇所は下地にも止水処理を施し、再発防止を目的として弾性ボンド貼りとした。

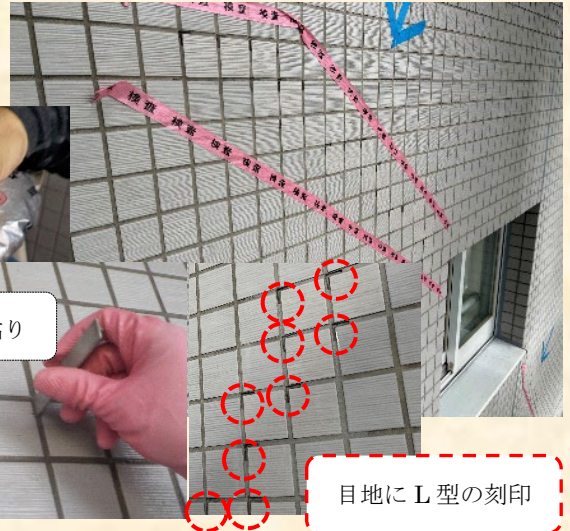
目地にL型の刻印

また次回以降の大規模修繕工事の際に、打診による外壁調査時の異音(タイル浮きか弾性ボンド貼りの箇所か)を把握出来る様、タイルの左上部(次回は右上、次々回は左下の予定)の目地に L 型の押し目地の目印をつけた。L 型押し目地に水が溜まる等の影響は下

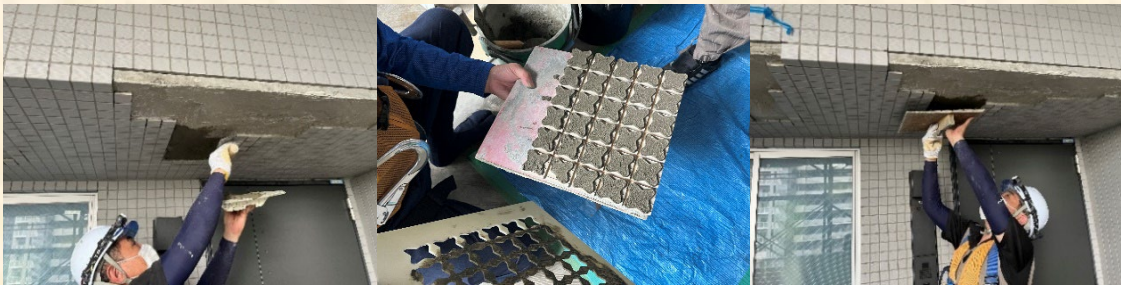
弾性ボンド貼下地に張り付けモルタル塗布、専用のマスクにて新規タイル面にも貼り付けモルタルを塗布

タイルの浮きに関しては梁下端等での広範囲な浮きが見受けられた為、改良圧着貼り(50角タイルのため、マスク治具を併用)の工法(一般的な工法は圧着貼り)を採用し再発防止対策を講じた。

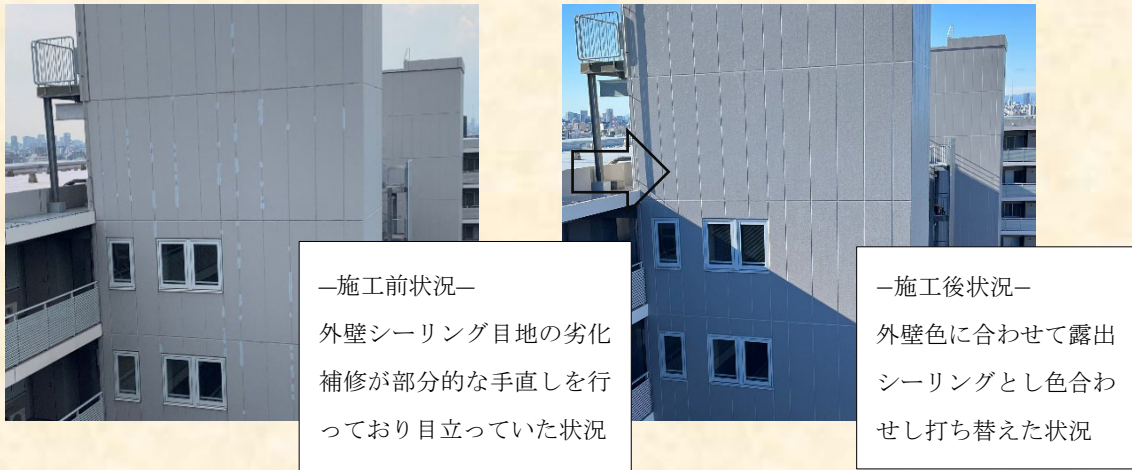
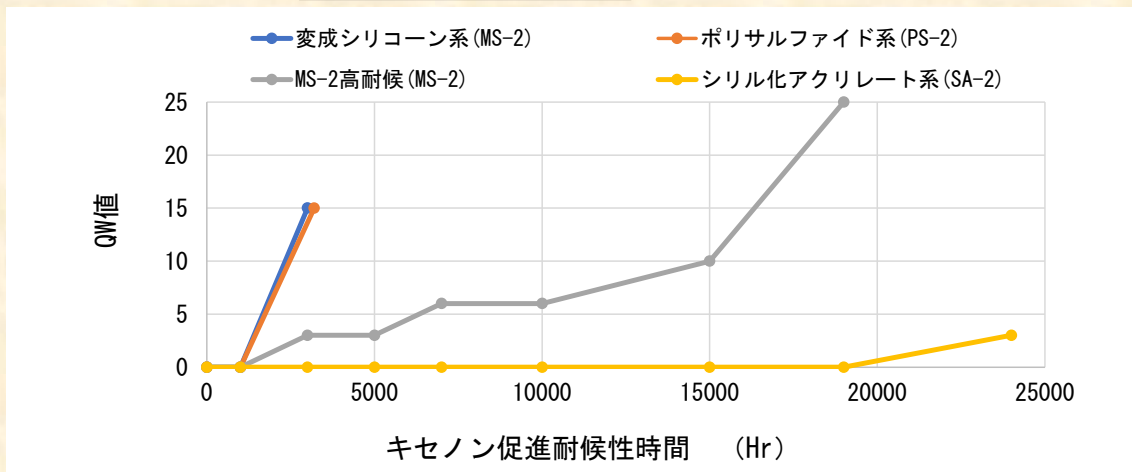
※QW 値 15 以上が劣化判断の基準とされている。変成シリコン系は一般的に 10 ~15 年程度が寿命とされているが、シリル化アクリレート系は耐用年数 30 年以上を期待できる材料である。

タイル目地シーリング等の露出部分は高耐久、高耐候、非汚染に優れたシリル化アクリレート系シーリングを使用した。またエレベーターシャフト外壁(ALCパネル)の既存シーリングは仕上げに塗装を被せていた。2011年の東日本大震災により表面塗膜にひび割れが発生し部分的に補修を行っていたが、経年劣化により色の違いが目立ってきていた。今回の工事では塗装不要の材料とし、シリル化アクリレート系シーリングの色を外壁色に合わせ調合し打ち替えを行い、将来の震災に備え露出仕上げとした。

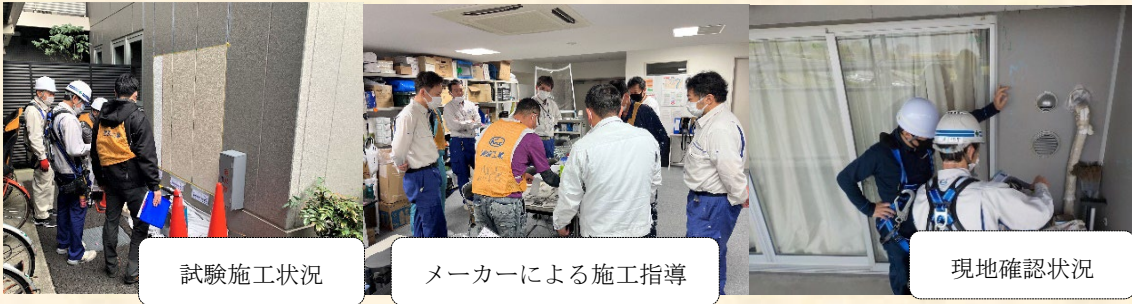
試験施工状況

メーカーによる施工指導

現地確認状況

外壁の塗装は超高耐候性を有する材料(超耐候性超低汚染ハルスハイリッチ無機有機ハイブリッド塗料)を使用した。当初塗装メーカーからの保証年数は 7 年だったが、設計監理会社も同席した打合せを繰り返し、試験施工による塗布量の確認、実際の施工状況の確認・施工指導、既存塗膜の付着強度及び施工後の塗膜付着強度の確認等を設計監理者及び塗装メーカー立会いで行った結果、塗装メーカーの承諾を得て保証年数 10 年で保証書を発行する事が出来た。

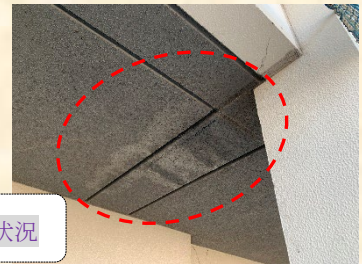
バルコニー及び廊下側の土間スラブはハーフ PC 造で、側溝取り合いの PC 目地箇所の一部には下階天井面への漏水が見受けられた。ハーフ PC 側溝取合い上端の小口部分で、新築時に豆板(ジャンカ)が発生しており、不具合部を研り取り目地を新設し、既存 PC ジョイント部のシーリングの打ち替えを行い、メッシュ補強後、高靱性ウレタン塗膜防水を施工した。また手摺笠木部分は、工事前は塗装仕上げだったが、耐候性・防水性向上のためウレタン塗膜防水仕上げに変更とした。色調は工事後も違和感が無いように工事前に合わせて白系のトップコートを塗布した。

着工時の上裏漏水状況

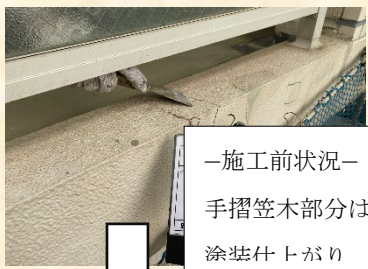
—施工前状況—  
手摺笠木部分は  
塗装仕上がり

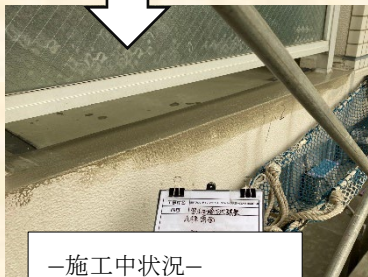
—施工中状況—  
塗装仕上げから防水  
仕上げに変更の為  
手摺天端を下地補修

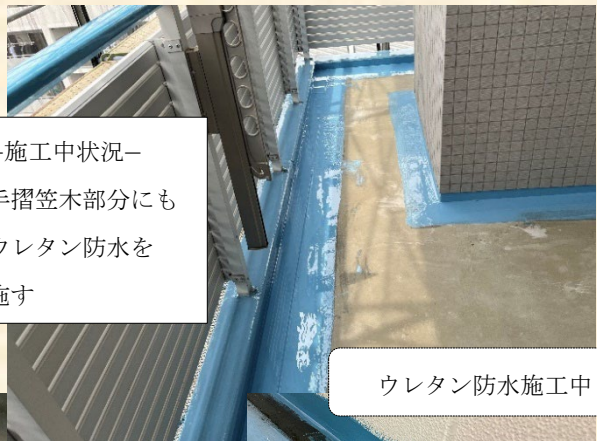
—施工中状況—  
手摺笠木部分にも  
ウレタン防水を  
施す

ウレタン防水施工中

採用した高靱性環境対応型ウレタン塗膜防水に 20 年間の耐久性を求めることは難しく、防水メーカーと協議の結果、水が触れる側溝部分の保護塗装を 2 回(1 回目は笠木と同じ白系で側溝まで塗り、2 回目は側溝部分のみグレーのトップコートを塗布)塗りとした。

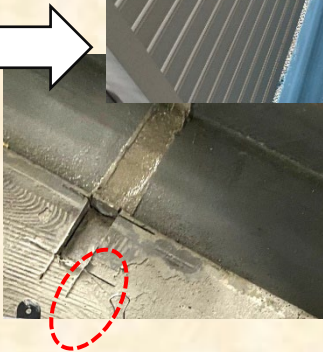
ハーフ PC 小口部目地新設

PC 目地部メッシュ補強

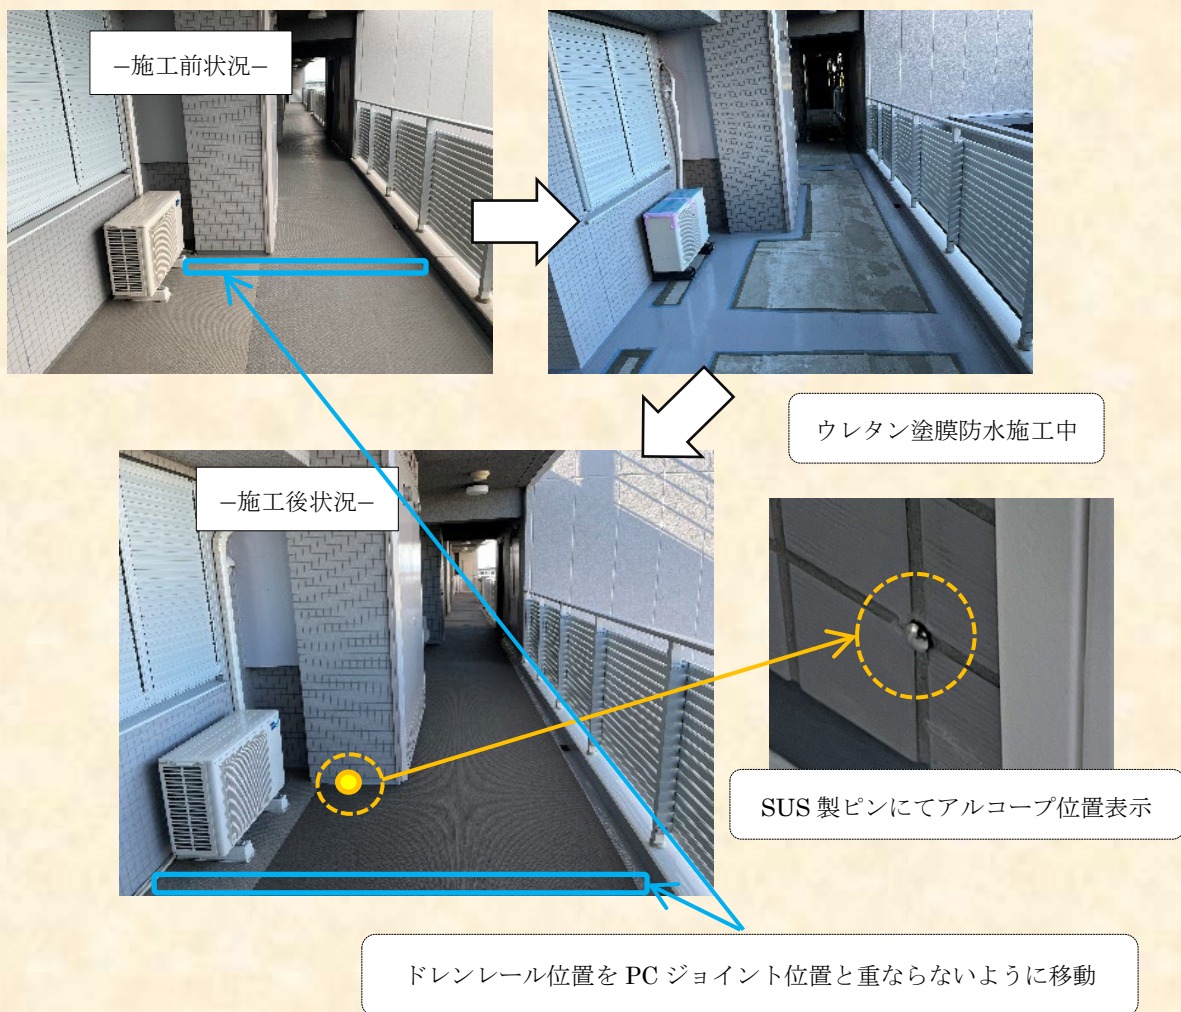
当初は一般的なウレタン塗膜防水の線防水及びPC ジョイント上への線防水とする計画だったが、既設長尺塩ビシートを撤去すると PC ジョイント部以外に多数のクラックが見受けられた為、再度対策を検討した。

鋭利な刃物等でキズを付けない限り、長尺塩ビシートの中央部から漏水が発生する事は考えにくく、住戸側の中木部及び側溝側はウレタン塗膜防水を施工予定であり、漏水が発生する可能性がある部位としては長尺塩ビシートのジョイント部であると考えた。

長尺塩ビシートには極力ジョイントを設けないシート割付とし、ドレインレールも含め長尺塩ビシートのジョイント部分には全てウレタン塗膜防水の線防水を施工した。また、工事の前は廊下側の既存のアルコープ位置はシートジョイント位置と一致していたが、シートの溶着部位が雨がかりの位置となってそこから劣化してしまわないよう、ジョイント位置を部屋側へ移動した。居住者様にはアルコープ部の新築時の位置がわかるようにマーキング(ステンレス製のピン)を設置し、アルコープの面積に変更はない旨のお知らせを行った。

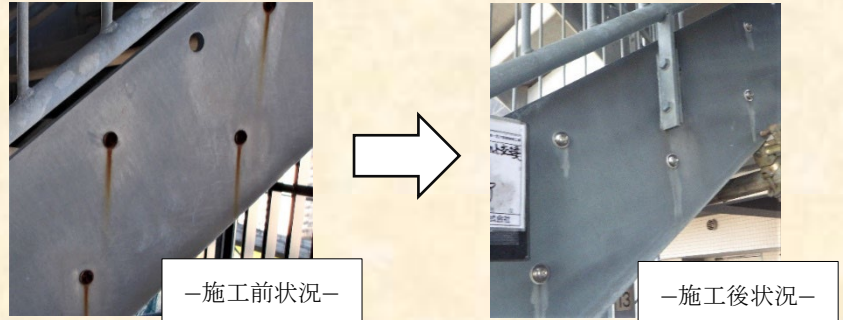
当初は発錆しているボルトをケレンしてアルミニウム塗料で再塗装する計画だったが、錆の除去が困難であることや再発防止を考慮して、SUS(ステンレス)製ボルトへの交換 (異種金属による接触腐食を考慮してファイバー製ワッシャーも使用)を行った。

またササラ箇所のサビ汚れ部分の清掃も行った。居住者様へは、サビ除去部分が銀色に光っているが、熔融亜鉛メッキ本来の色で時間の経過と共に周囲と同色になると予測している旨の説明を行った。

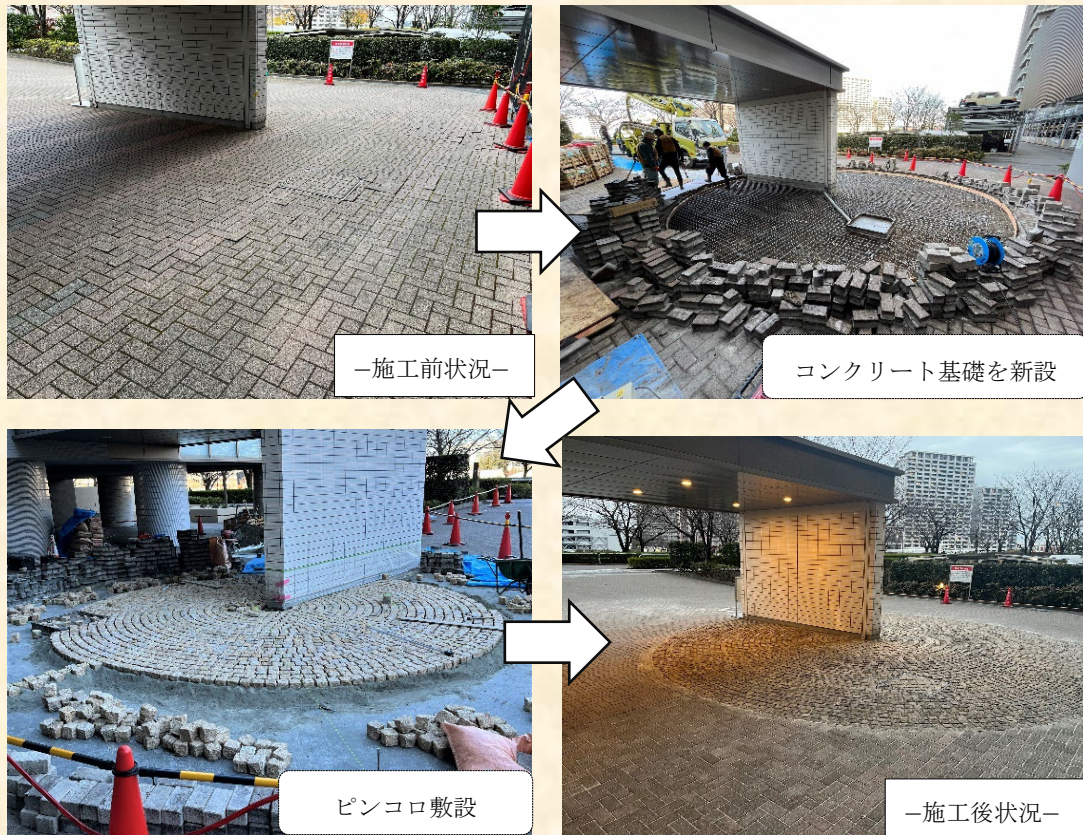
床のインターロッキング不陸箇所については、当初はインターロッキングの不良箇所のみ入れ替えの予定だった。車寄せ利用時に車両のハンドルを切ることによる不陸発生の再発防止対策として、コンクリート基礎を新設し沈下防止対策を施した上、ピンコロ石を敷設した。

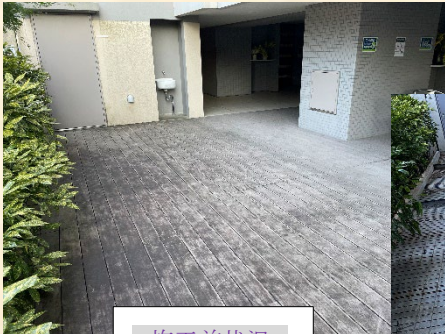
中庭は、新築当時はウッドデッキ仕上げだったが、今回の工事の足場敷設に伴い一時撤去もあり、ウッドデッキも劣化していたことから、既存のウッドデッキを全て撤去し、誘発目地位置・水勾配を考慮しコンクリート打設にて床の躯体を新設し、木目調タイル貼り仕上げとして長寿命化を図った。

—施工前状況—

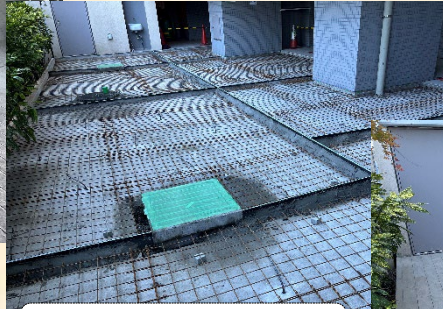
コンクリート基礎を新設

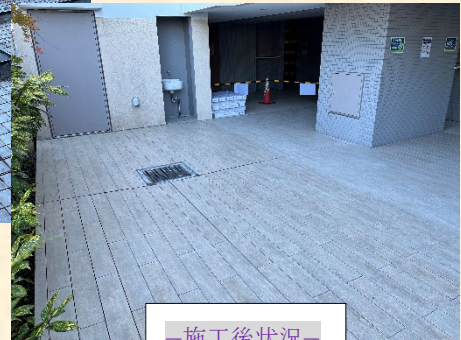
—施工後状況—
