◇江古田パークマンション

工 事 名 称	江古田パークマンション耐震補強・大規模修繕・サッシ改修工事			
工 事 期 間	約 13 ヶ月	物件概要	築 年 数	50 年(1972 年竣工)
工事請負金額 (下段、補助金利 用後の金額)	575,000 千円		構 造	SRC・RC 造
	515,000 千円			
追 加 工 事 費	35,300 千円		棟数・戸数	2 棟・120 戸、77 戸
戸当り工事金額 (下段、補助金利 用後の金額)	約 3,097 千円		階 高	14 階、8 階建
	約 2,793 千円

築 50 年を迎える高経年マンションの再生への新しい取組

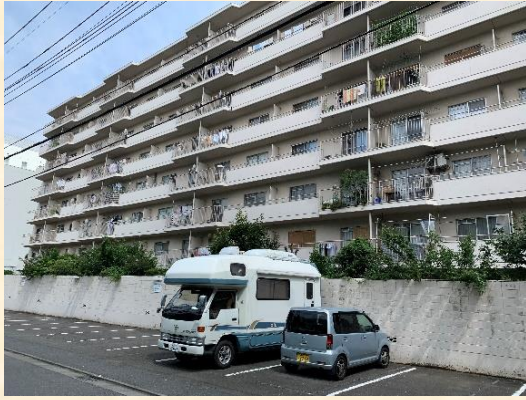
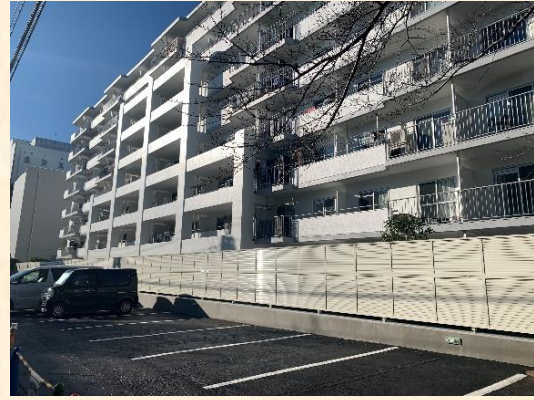
施工前

施工後

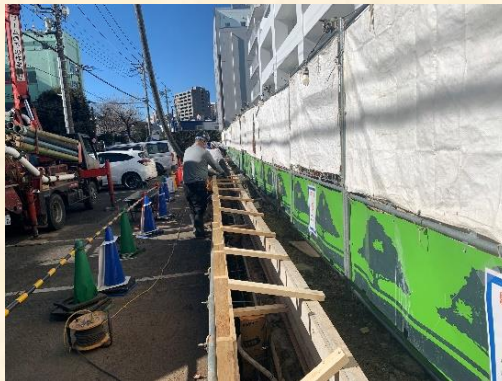
ブロック塀基礎部の補強工事の様子

VE (Value Engineering) 提案により、工事費低減と居住者負担低減を図った。当初の設計では、ブロック塀解体・新設の際には基礎部分も解体・撤去する仕様となっていたが、事前調査により B 棟側の基礎は再利用が可能であることが分かったため、補強の上で再利用し、工事費を大幅に低減した。また、B 棟側は大学に面しているため、基礎部分解体作業時の騒音低減にも寄与した。

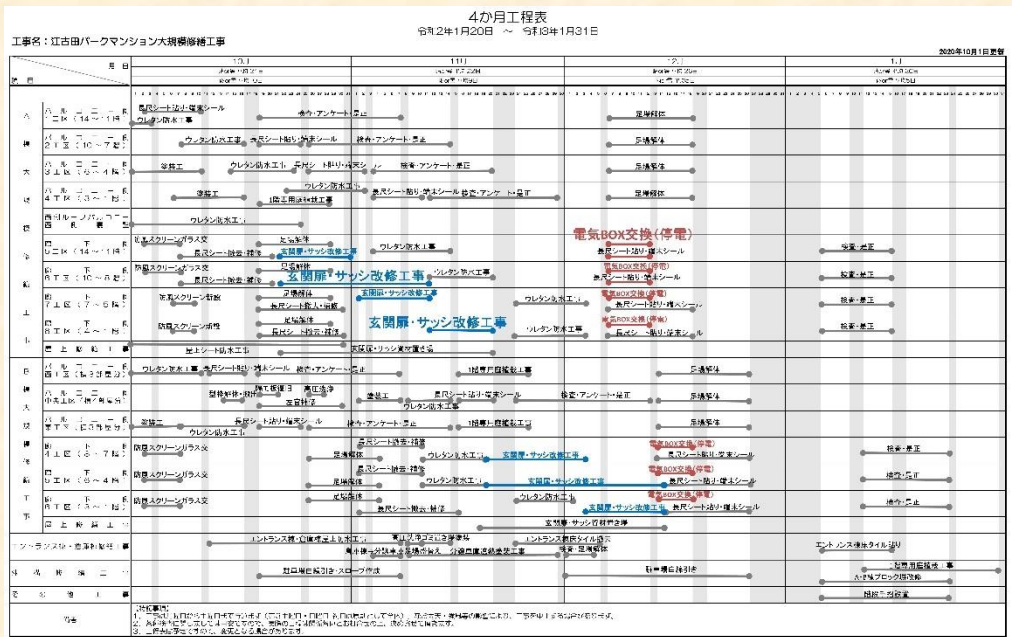
停電を伴う電気メーターボックス交換工事とサッシ改修工事の工程

住戸内停電を伴う個別電気メーターボックス交換工事を行った。電気メーターボックスと周囲躯体との取合い部での塗装工事等を考慮すると、品質上管理上は下地補修工事後に停電を伴う工事を行うのが理想であったが、夏の暑い時期に重なり冷蔵庫内の食品の傷みや屋内での熱中症が発生してしまう恐れがあった。そこで、工事時期を再考して工程を見直し、12月頃に停電を伴う工事を行うこととした。冬の寒い時期の停電となるが、サッシ改修工事を先行して終えておくことによりエアコンが利用できない場合でも住戸内の寒さ軽減をできるよう配慮した。

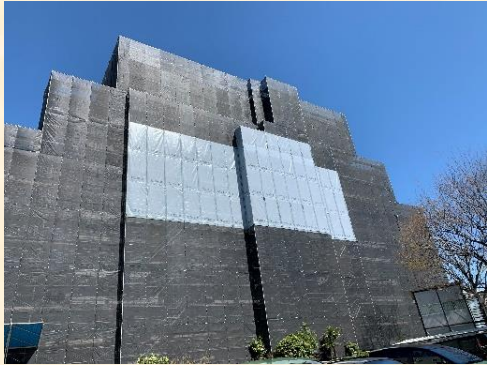
採光防音シートの設置状況

敷地の三方が大学・中学校・小学校・保育園に囲まれているため、既存ベランダ部分の解体作業時には、足場に防音シートを張り、周辺施設に対する防音対策を行った。また、居住者が住みながらの工事になるため、住戸内への防音対策として、窓をプラベニヤで養生した。また通常の防音シートは光を遮り足場を介して住戸内に届いていた太陽光も遮ってしまうため、採光防音シートを採用し屋外の明るさを取り入れることで、居住者が感じる閉塞感の低減を図った。窓のプラベニヤ養生は、光をある程度通す性質もあるため、採光の面でも有効であった。

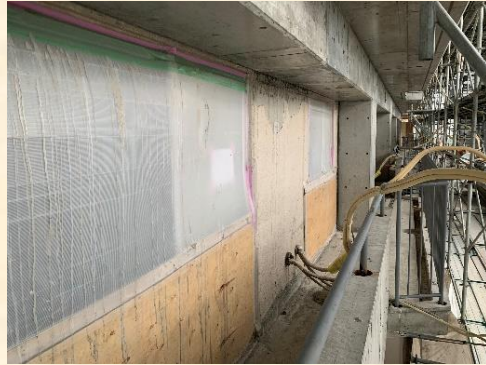
プラベニヤによる採光可能な窓ガラス養生

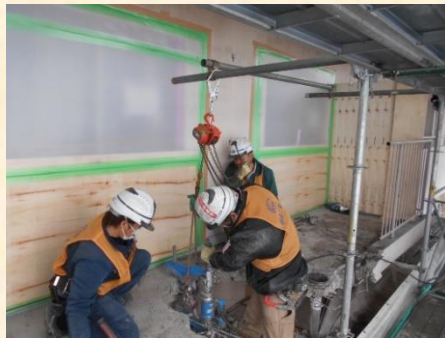
油圧式ハンドクラッシャーでの解体状況

スラブを解体する際には軽破碎用ピックハンマー（エアピック）を使用する予定であったが、作業時の騒音・振動とコンプレッサーからの騒音を軽減させるために、油圧式ハンドクラッシャーでの解体に変更し、騒音を軽減させた。特に耐震補強工事は夏の暑い時期からの施工となり、工事中は非常に大きな音やほこりが出るため、窓を閉めていただくよう依頼していたことから、管理組合は少々の苦情は仕方がないと覚悟していた。ところが、上記対策を行ったため、コロナ禍で在宅する居住者が多かった中、工事中の室内環境に関するネガティブなご意見は少なかった。この点は管理組合より特に評価いただいた。

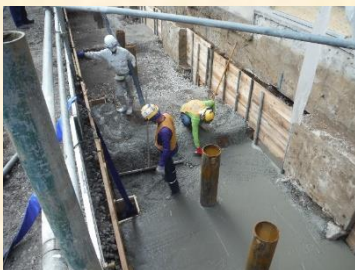
基礎工事状況

B棟はベランダ解体を伴わない工法で、A棟のような既存柱梁への直付けではなく、地盤へ基礎杭を新設しベランダ外側にPCa柱・梁でフレームを組み積み上げ耐震化する工法で施工した。

工事の流れは、まずベランダ側PCaPC工法を行うにあたり、駐車場の車を移動し、既存ブロック塀の解体及び専用庭植栽の撤去を行った。設定GL（専用庭）が駐車場よりも60cm

高い位置にあったため、仮設スロープを設置した。その後、遣り方・杭芯確認、親杭圧入、鋼管杭打設、根伐り、基礎工事、PCa 部材吊り込み・緊張、配筋、型枠、コンクリート打設、型枠脱型を行い、最後に仕上げ工事を行った。廊下側では部分スリットを作成した。スリット作成工事では、当初の設計では完全スリットの仕様としていたが、完全スリットとした場合、スリット作成やその後の仕上げ工事も含めて住戸内へ影響が及ぶ恐れがあったため、壁残厚を約 3 cm とした部分スリットの仕様に変更した。これに伴い、補助金申請時に関わる評定の変更も必要になるため、行政と連絡を密に取りながら仕様変更を行った。

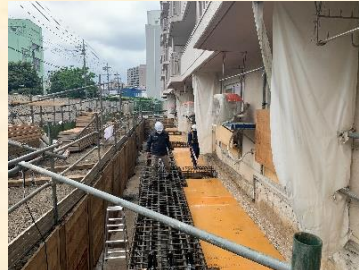
配筋状況

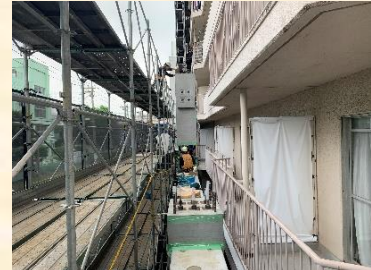
PC 吊り込み状況

B棟はRC造で、8階建の7階以下で強度が不足しており、ベランダ側・廊下側共に耐震補強が必要であった。一定の環境を保てる工場で作成し、なおかつ変形を見越してあらかじめ部材にテンションをかけておくことで、部材の変形に耐えることができるPCaPC工法を用いた。

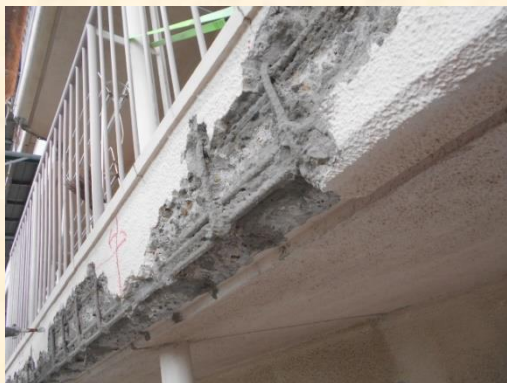
築 49 年の建物で、前回の大規模修繕工事から 20 年以上が経過していたこと、新築時はコンクリート打ち放し仕上げで、前回の大規模修繕工事で塗膜保護されるまでに中性化が進行していたことから、コンクリート躯体の劣化が顕著化していた。着工前から目視で分かる躯体欠損が多数見受けられ、下地補修工事で詳細な打診調査を行うと目視検査以上に発生箇所が多い事が判明した。その中でもベランダ床と廊下床の見付部、階段上裏部に劣化が集中していた。劣化の進んでいる見付部と階段上裏部については、樹脂モルタルで部分補修する従来の欠損部補修ではなく、将来の欠損対策も兼ねたカーボピンネット工法を採用し、抜本的な処理と再発防止を行うことで、長寿命化を図った。

躯体見附部欠損部状況

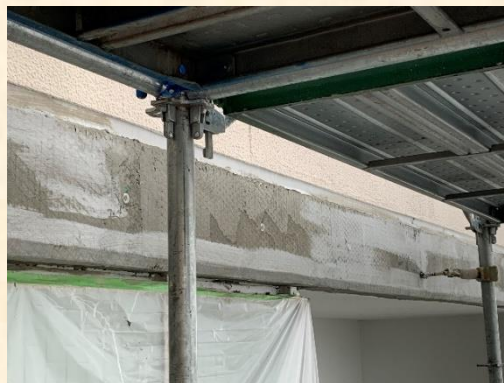
ピンネット工法による補修工事状況

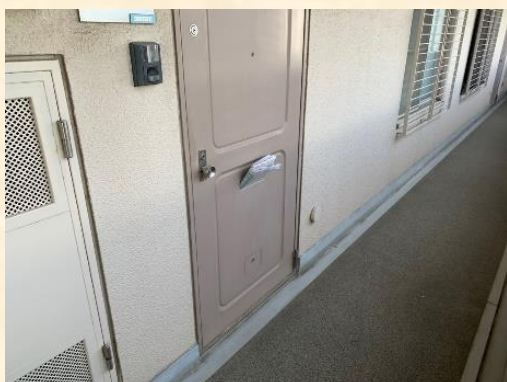
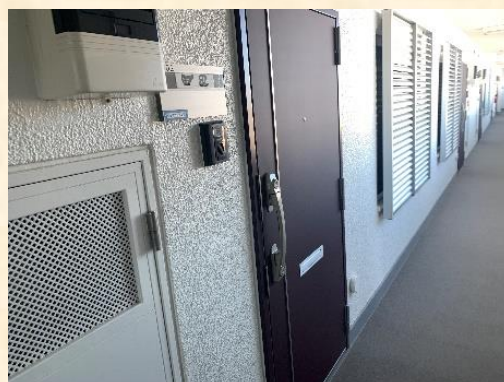
玄関扉更新工事（助成金利用）

サッシ改修・玄関扉改修については、家庭における熱の有効利用促進事業（高断熱窓・ドア）及び高性能建材による住宅の断熱リフォーム支援事業（断熱リノベ）を利用して工事を行った。耐震補強工事については、練馬区の住宅の耐震改修工事等の助成制度を利用して工事を行った。

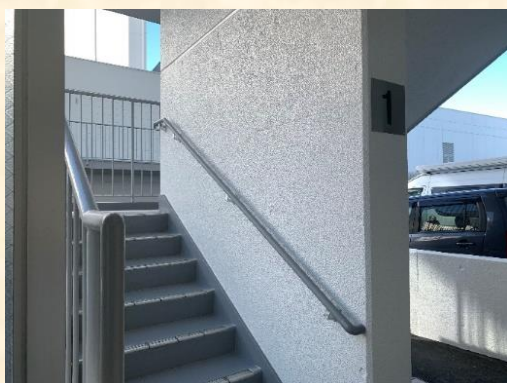
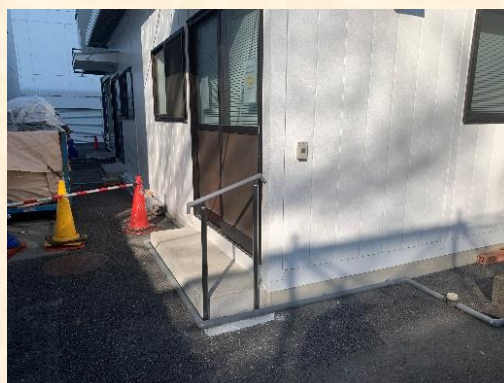
外部階段手摺新設・集会室手摺新設（助成金利用）

当社からのVE提案により、予算に対して工事費用を圧縮できたため、追加工事としてマンション外階段の内壁と集会所入り口に手摺を新設し、バリアフリー化を図った。エントランスにはコンピュータ管理の宅配ロッカーを新設し、不在時でも荷物を受け取れるようにした。

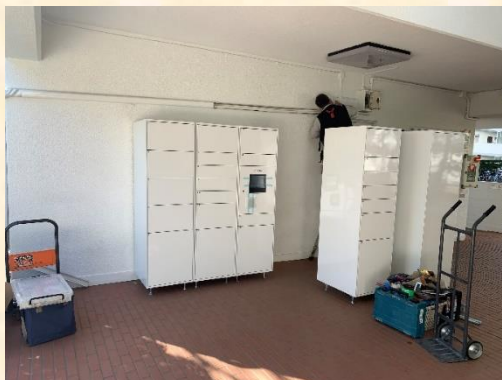
宅配ロッカー設置状況

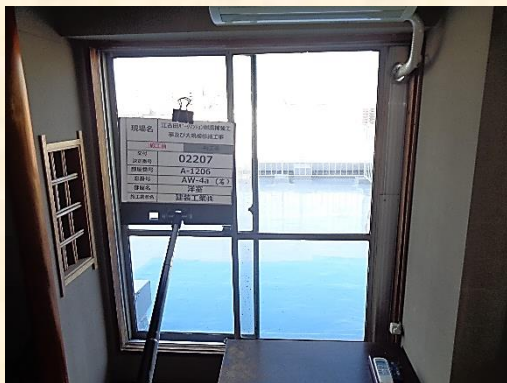
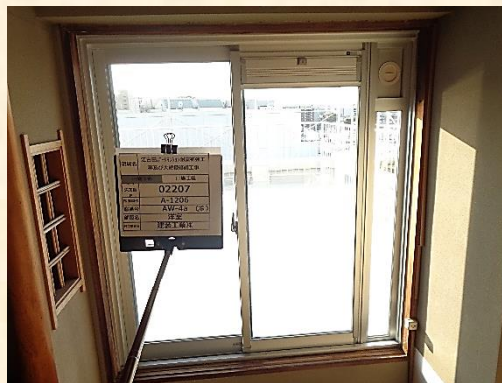
配管が通せる特注サッシへの交換工事

築49年が経過した建物では、各戸それぞれで内装工事を行っており、窓に穴を開けて配管された給湯器や、既にカバー工法によるサッシ改修工事を終えている住戸があった。調査に基づいた提案を行い管理組合と協議をし、カバー工法の他に、真空ガラスへの交換や、エアコンなどの配管を通せる特注サッシへの交換など、各戸の状況や要望に合わせた提案・施工を行った。

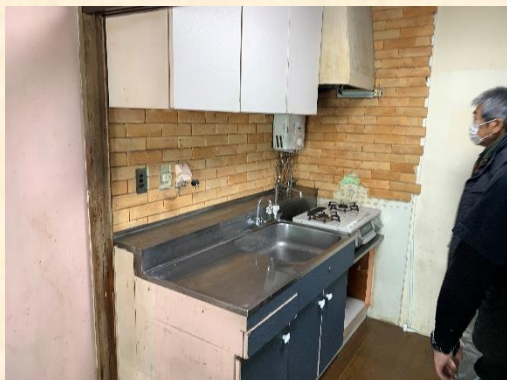
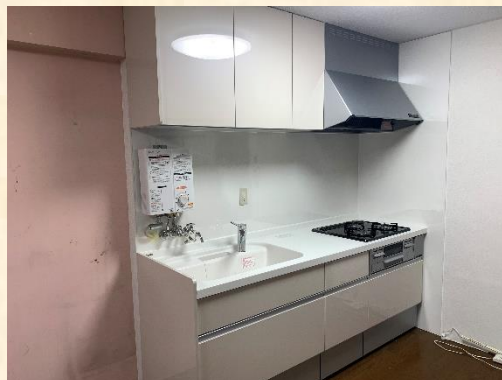
システムキッチン交換工事

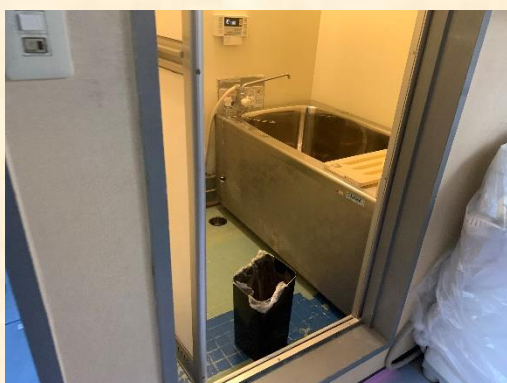
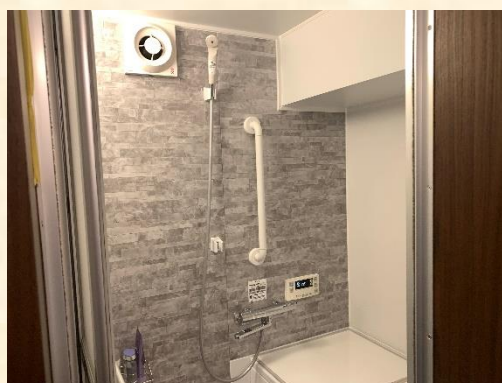
お風呂場リフォーム工事 (在来工法からユニットバスへ)
