## ◇鶴川6丁目団地

工 事 名 称	鶴川6丁目団地耐震補強工事・大規模修繕工事			
工 事 期 間	約19ヶ月	物件概要	築 年 数	51年(1968年竣工)
工事請負金額	1,447,461千円		構 造	RC造
追加工事費	255,047千円		棟数・戸数	5棟・780戸
戸当り工事金額	約2,182千円		階 高	5階建

【はじめに】

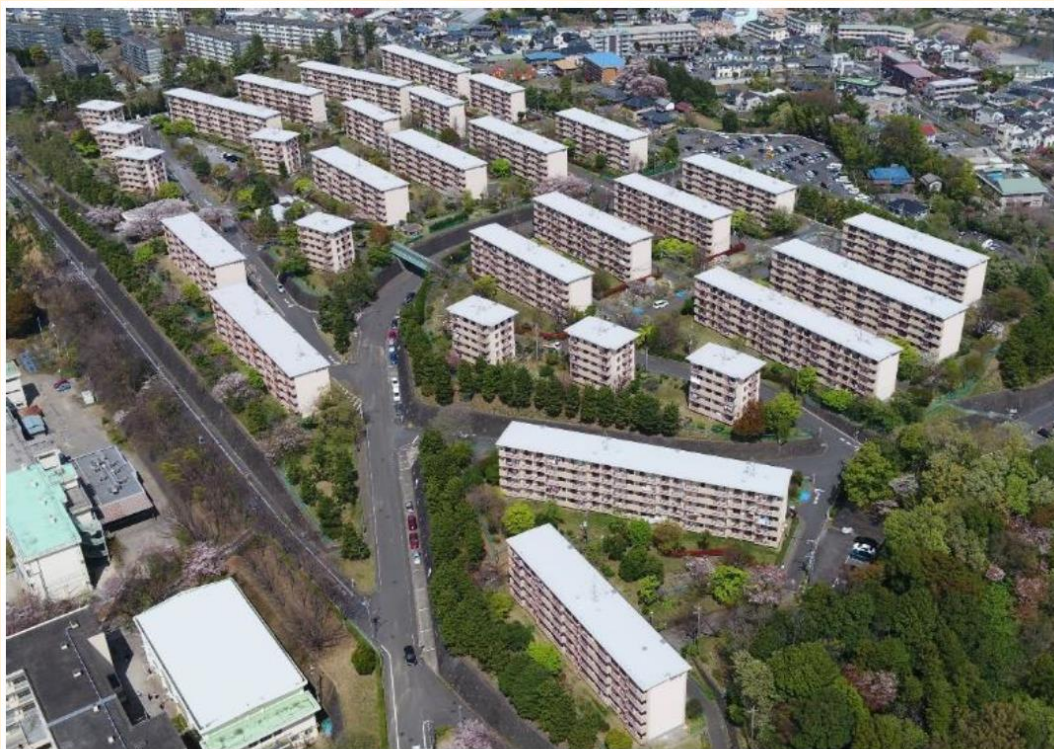
鶴川六丁目団地 竣工時（2020年4月） ドローンによる空撮

マンション外観

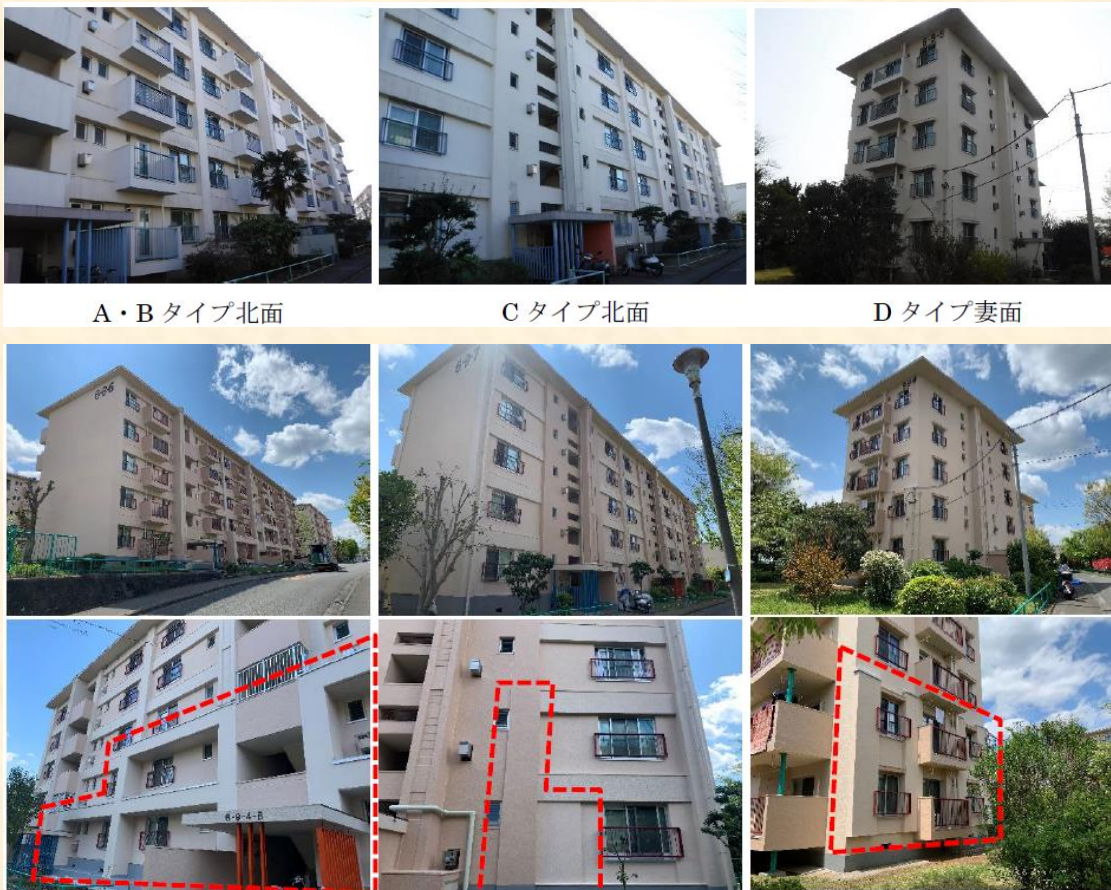
耐震補強工事には2・3か月要するため、居住者が住まわれていることを配慮し、南バルコニー面以外の箇所で耐震補強ができないか検討した。その結果、30棟を構造や建物タイプにより分類（RC壁式構造・RCラーメン構造）し、北面もしくは妻面において3工法で実施した。3工法とは、「デザインUフレーム工法+耐震スリット工法」「サイド・ポ・スト工法+耐震スリット工法」「壁の増し打ち工法」の3つであり、過度な補強とならないよう適切な工法を選定した。

上記の通り、年度内で工事を耐震補強工事、大規模修繕工事ともに完了することが必須であるが、一期工事着工が2018年9月となった為、工期の厳しい一期工事では比較的工期の短い「壁の増し打ち工法」を重点的に行う計画を提案し、大規模修繕工事への移行を極力早くした。北面北面両妻面デザインUフレーム工法+耐震スリット工法壁の増し打ち工法Cタイプ6棟サイド・ポ・スト工法+耐震スリット工法EタイプDタイプRC壁式構造8棟妻面にサービスバルコニー有RCラーメン構造6棟階段室が外壁より出ている7棟RC壁式構造RCラーメン構造AタイプRCラーメン構造3棟階段室が外壁より出ている北面にサービスバルコニー有  
 一期工事：9棟二期工事：6棟必要日数：50日Bタイプ一期工事：2棟二期工事：7棟必要日数：80日一期工事：3棟二期工事：3棟必要日数：65日

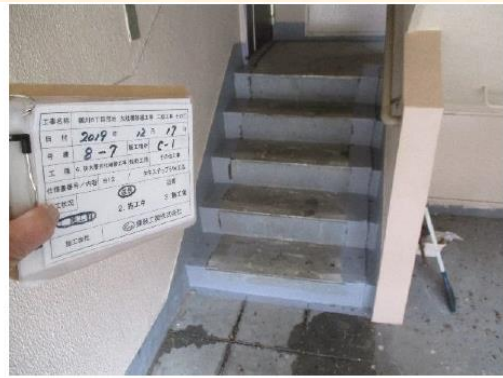
バルコニー床面の既存防水仕様は無機防水であり、下階天井では漏水による爆裂が多く発生していた。上記の躯体補修工事と合わせて、ウレタン塗膜防水を全面に行う事で、漏水のおそれを軽減させた。また階段室の既存防水仕様も無機防水であり、防水層の剥がれが多数発生していた為、階段室の防水工事も必須であったが、階段にてウレタン塗膜防水を全面に行うと数日間の通行止めが発生し、階段のほかにエレベーターや廊下がない当団地では現実的でなかった。その為、無機防水と長尺塩ビシートの複合防水を提案し、通行止めをすることなく、住みながらの防水工事を実施した。その結果、美観も良くなり、満足していただける仕上げとなった。合わせて各戸の玄関床クッションシート張り工事をオプション工事にて提案し、多数の居住者に採用され、好評であった。

階段室 防水施工中

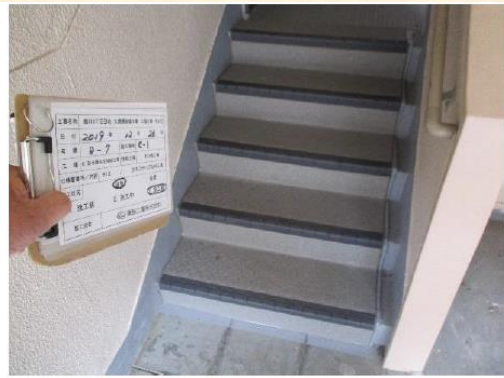
階段室 防水施工後

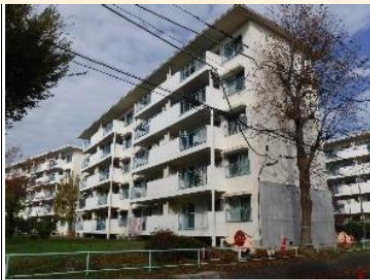
南面 施工前

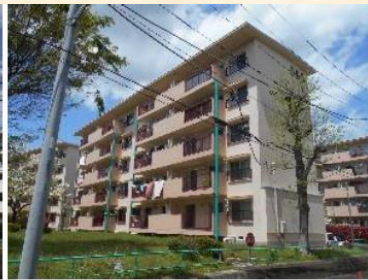
外断熱工事は左官仕上げであり、既存意匠と風合いが異なる為、塗装仕上面も含めた色彩計画を一新し、棟番号フォントの変更も行いながら、趣を残しつつ、若年層にも喜ばれるような近代的な外観となった。窓手摺をはじめ、南面では雨樋、北面では階段室ごとの色分けもアクセントとなっている。

南面 施工後

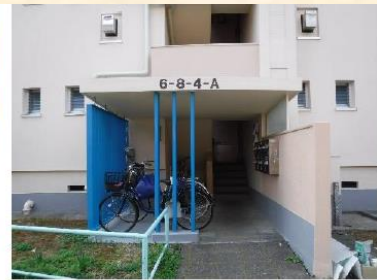
北面階段室  
鉄格子によって色分け

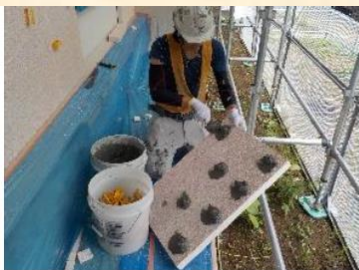
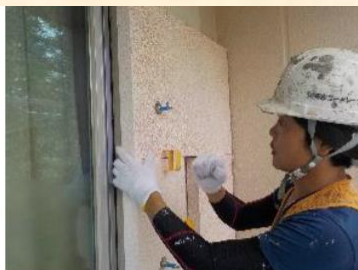
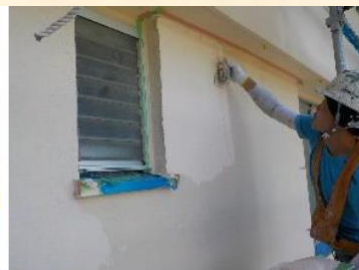
かねてより結露に悩まされていた為、外断熱工事を断熱性能計算に基づき、南面・階段室内を除く、北面・妻面において実施した。既存外装の上に断熱材 (t=50mm) を張り付ける工法を採用し、本工事での躯体補修は不具合部のみに止め、コスト削減を図った。付随して、一部の棟で給水管更新や妻面の煙突解体も行った。張り付けた断熱材は躯体の保護の役割にもなっている。

外断熱工事施工風景

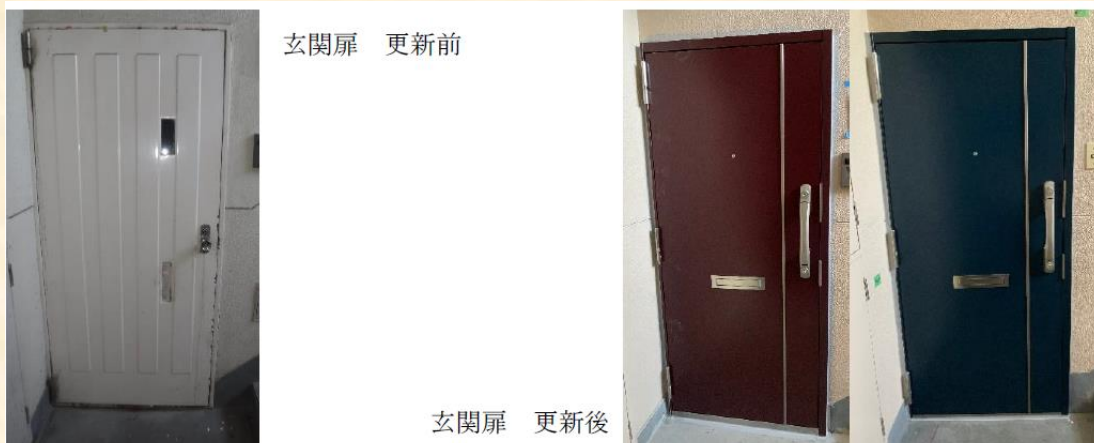
玄関扉は、50年物で非常に重く、杓摺部の腐食や枠の劣化により戸は閉めづらく、すき間風を感じるなど高齢者も多く住んでいるにもかかわらず、扱いづらい玄関扉であった。その為、扉自体軽く、プッシュプル錠で開閉しやすく、ディンプルキーで防犯性を高め、高齢者にも使いやすい玄関扉に一新した。新築時より階数によって扉の色を変えており、本工事も焼付塗装の玄関扉で色分けをし、耐候性も加味した。

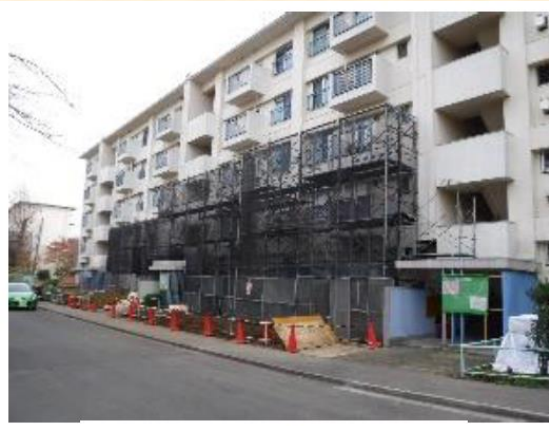
助成金、補助金を活用する上で、耐震補強工事から大規模修繕工事へ移行する際、耐震補強工事に組み立てた外部足場は一度解体し、再度大規模修繕工事用の外部足場を組み立てる必要があった。耐震補強工事では強度のある枠組足場、大規模修繕工事では足場上での作業性が良好なクサビ式緊結足場を採用し、作業効率の向上を図った。

耐震補強工事施工中

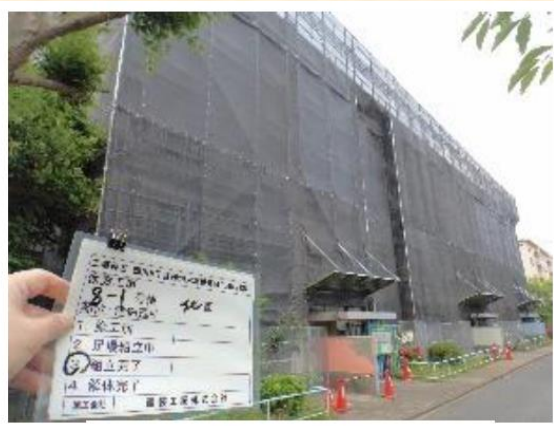
大規模修繕工事施工中

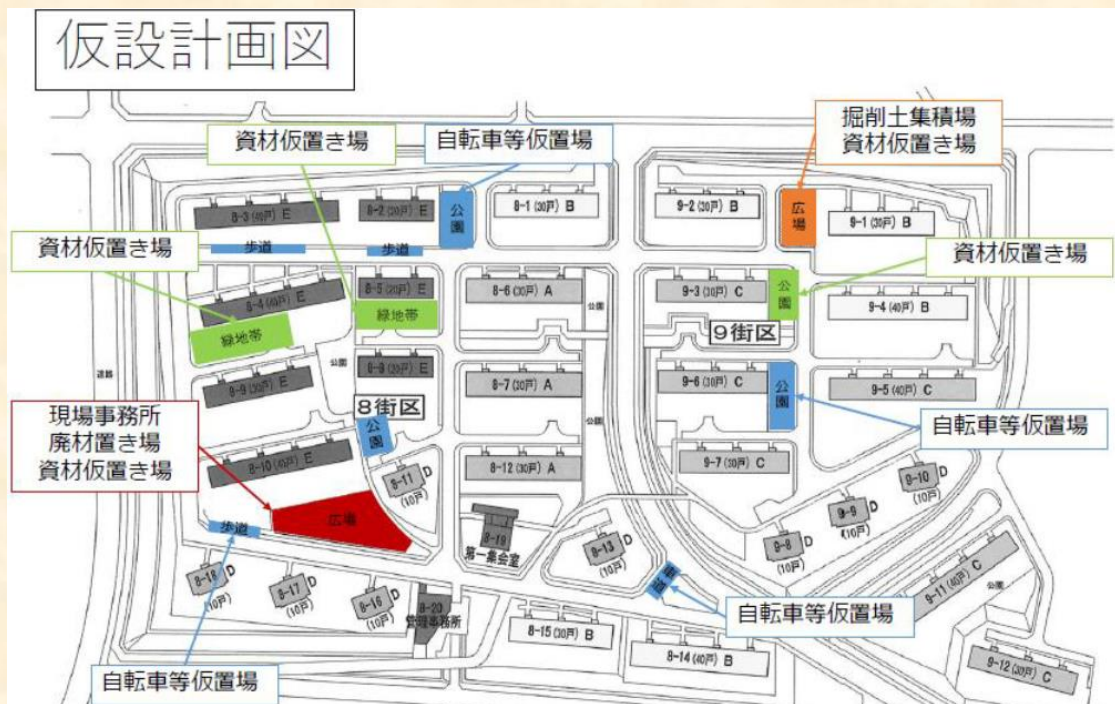
管理組合様の多大なる協力を得て、大型発電機等の資機材の転用や玄関扉や断熱材等の資材仮置き場、廃材置き場として多くの共有スペースを活用し、施工性の向上を図った。耐震補強工事に伴う

掘削土を場内小運搬にて集積場に集積し、埋め戻し作業時に再利用することでコスト削減を実現した。

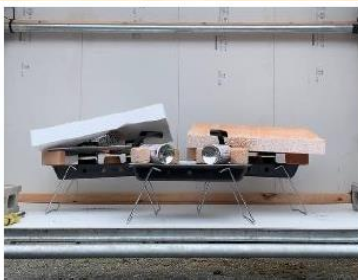
外断熱工事にあたり、居住者の中には断熱材の性能に疑問を持たれている方もいた。そこで本工事使用の断熱材と他の断熱材を比較した燃焼実験の結果を公開し、材料への不安の軽減を図った。その結果居住者の工事への理解に繋がった。

断熱材燃焼実験

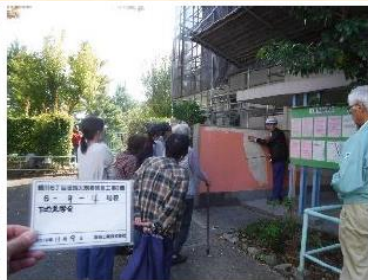
居住者に建物の現状及び施工状況を見ていただく為、全棟の居住者に躯体補修の過程を見ていただき、居住者の不安の軽減を図った。

下地補修見学会

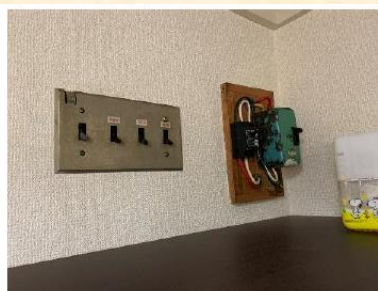
その結果、新築時の分電盤を使い続けている住戸の中には、経年劣化により照明配線が焼き切れかかっている住戸があることも判明し、電気設備の更新の必要性を感じた。また、この更新工事の後半はコロナ感染症の緊急事態宣言下となり、各居住者に住戸内作業の許可を確認しながら、手指の消毒やマスク着用などの感染症対策を講じ、在宅にて施工した。

新築時の分電盤

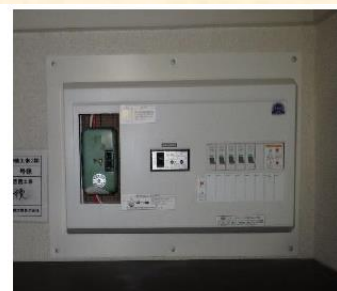
本工事後に、住戸内分電盤の更新工事を行った。当初予定になかった工事だが、耐震補強工事を経て、居住者からの強い要望で、地震時に多いと言われる「電気火災」にも対応した。その対策として、政府主導のもと装置導入が推奨されている「感震機能付き分電盤」を採用したが、数戸のみ更新では電気火災予防とはならない為、改めて居住者の同意形成を図った。

感震機能付き分電盤
