## ◇センチュリーつくばみらい平

工 事 名 称	センチュリーつくばみらい平外装主体大規模修繕工事			
工 事 期 間	約 16 ヶ月	物件概要	築 年 数	12 年(2007 年竣工)
工事請負金額	809,233 千円		構 造	RC 造
追加工事費	11,062 千円		棟数・戸数	4 棟・660 戸
戸当り工事金額	約 1,242 千円		階 高	18 階建

### 【評価のポイント】

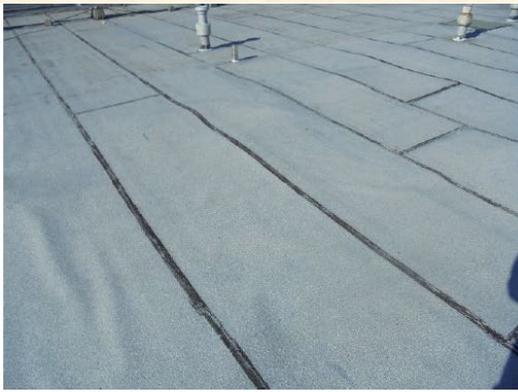
当建物は、屋上が外断熱になっています。その断熱材が施工前から大暴れ。本来断熱材は、馬張り（半分ずつずらして張る張り方）で張り付け施工するのが通常ですが、当該屋上は芋張り（縦横一直線に目地が通っていて、まっすぐ並べた張り方）で施工を実施していました。また、断熱材の張り付けボンド量が少なかった為に、その二つが相まって写真のように全体的に断熱材が動き浮き上がり、アスファルト防水層に亀裂・しわが発生し、いつ漏水を起こしてもおかしくない状況でした。

屋上施行前

断熱材が写真のように大暴れしていた場合、全面的に断熱材から撤去をし、新しい断熱材張り付けの上、防水施工をしなければならないところですが、本工事では、大暴れしている断熱材を既存防水層の上から大きな画鋸で押さえつけてしまうイメージの工法を検討し、実施しました。

具体的な施工方法ですが、田島ルーフィング(株)のPLアンカー100およびASディスクを用いて断熱材を押さえつけました。

施工手順は、まず接着剤を塗布し、900mm間隔で千鳥（交互）にPLアンカー100・ASディスクを設置（端部は立上りから150mmの位置に設置）し、ディスク部分にガムクールFXを部分張り付けし、砂付きルーフィングを全面に被せて施工する方法としました。仕上がり面に丸型の跡も出ず、非常に良い仕上がりになりました。金額的にも全面張り替（断熱張り替+防水）と比較し約50%に抑えられることが出来、防水層も2重張りになり防水性能も向上し、さらに廃材処理2870㎡分、4t車にて約19台相当削減といった環境にも配慮した工法になりました。

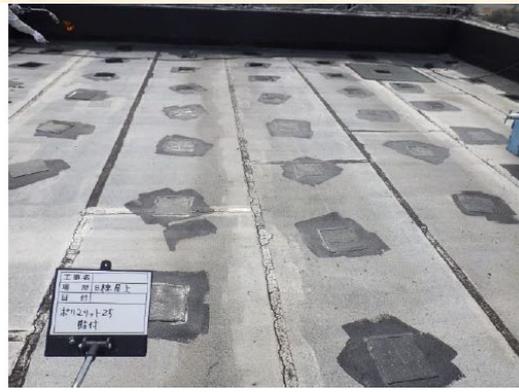
ディスク固定

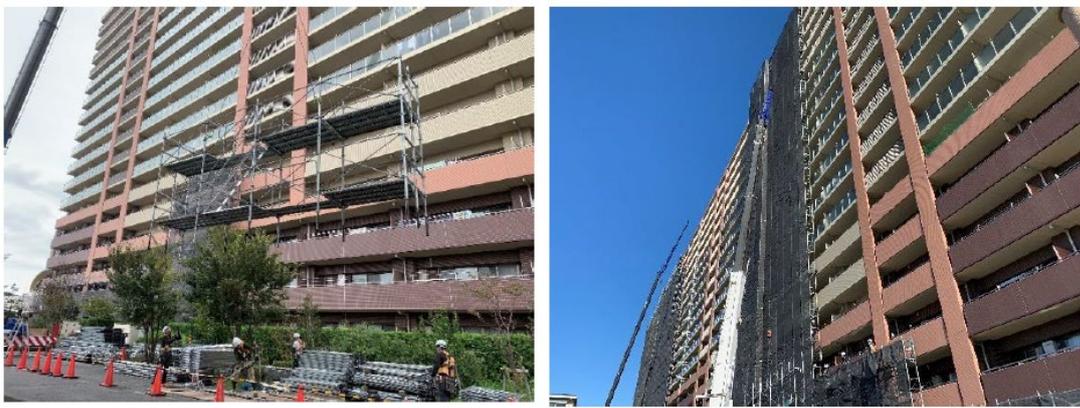
正面の道路にレッカー車（7.5 t）を2台セットし、1台のレッカー車がA棟の足場を大バラシし、その部材をそのままもう1台のレッカー車で吊ってB棟の足場を組み立てました。道路使用許可、区分所有者および周辺住民への協力は必要ですが、かなりの省力化につながり結果として工期にて、約20日作業人員にして140名程度の短縮につながりました。茨城の広い土地柄を活かした方法だと思います。

足場大組状況

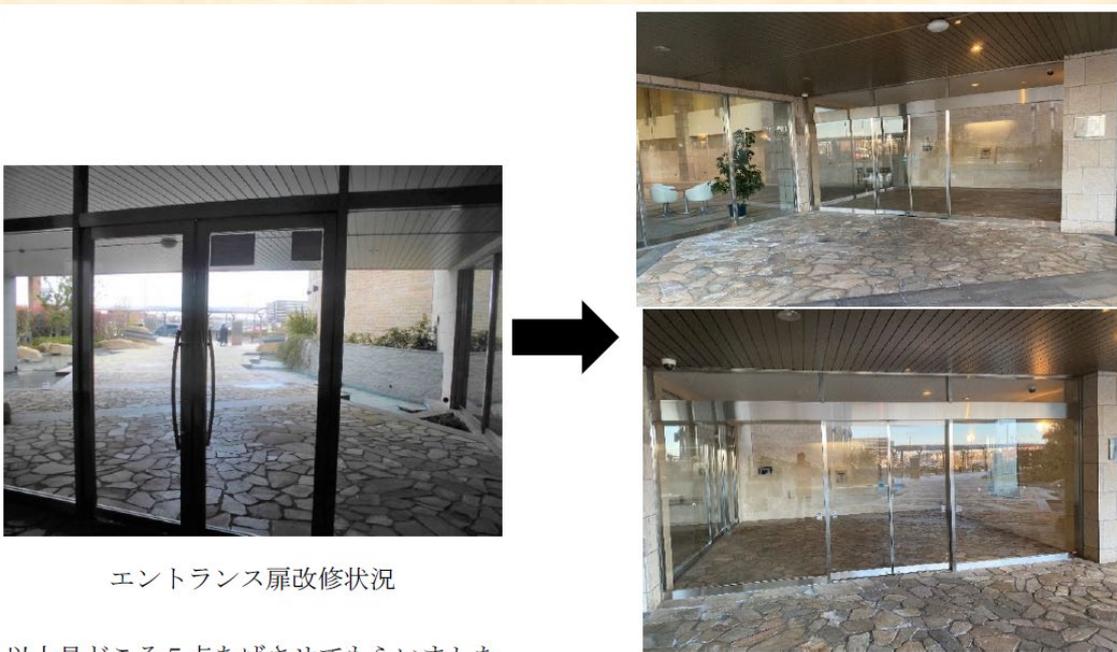
メインエントランスの観音扉を自動扉に更新する工事がありました。当初の計画では、観音扉を取り外し、そこに自動扉を設置するといった簡易的な仕様であったのだが、設計監理の指導の下、既存の扉や枠をすべて撤去し、自動扉を全面的に設置し、マンションの顔であるメインエントランスの扉に相応しいものとなりました。また、昨今コロナ渦において扉に触れなくても開けられるので衛生的でもあり、大変好評でありました。

エントランス扉改修状況

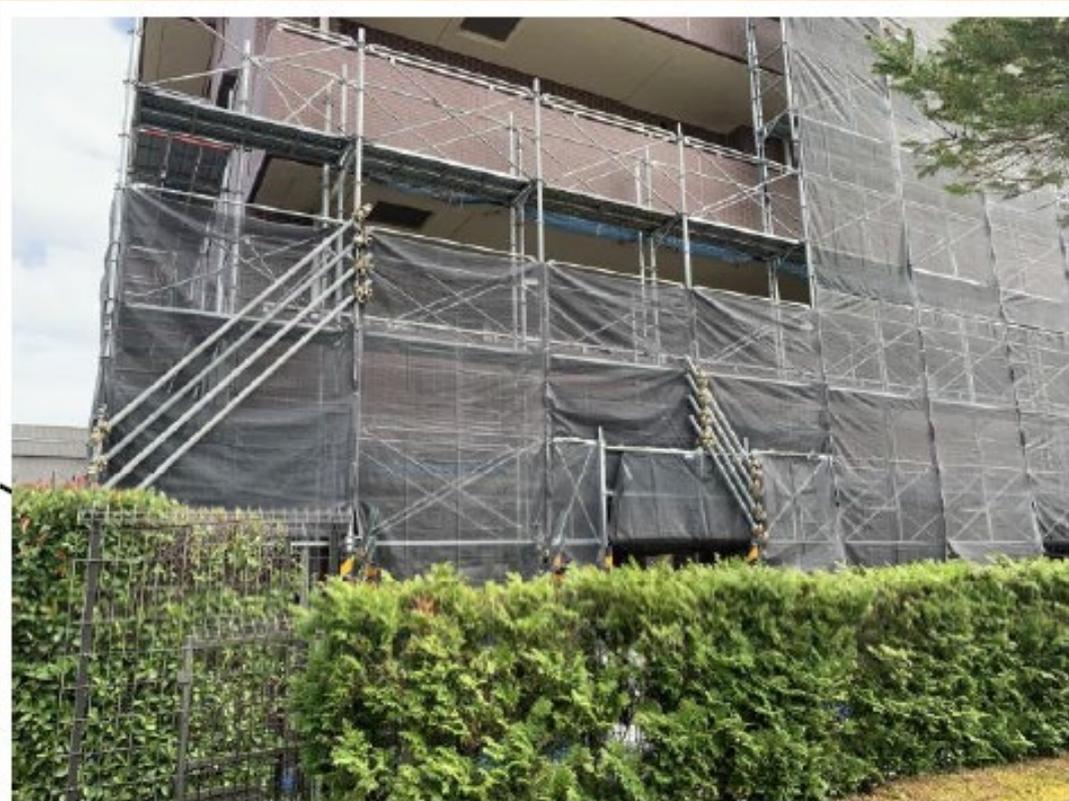
バルコニー面の足場組立方法について図1に示すようにバルコニー面については、GLに底部・犬走があり、その上に足場設置を行った。しかしながら庇・犬走りの巾についてはW 380 mmと幅が小さいため、通常の足場設置形態である脚部を2足で設置が出来ない為、1段目を1足で設置し、2段目で拡幅を行う方法で設置を行う必要があった。18階建ての建物の為、足場の段数が30段になることもあり、方杖パイプを3本および2階部には建物構造体2F天井からワイヤーチェーンを用いて足場と緊結を行うことにより、脚部への荷重分散を行った。

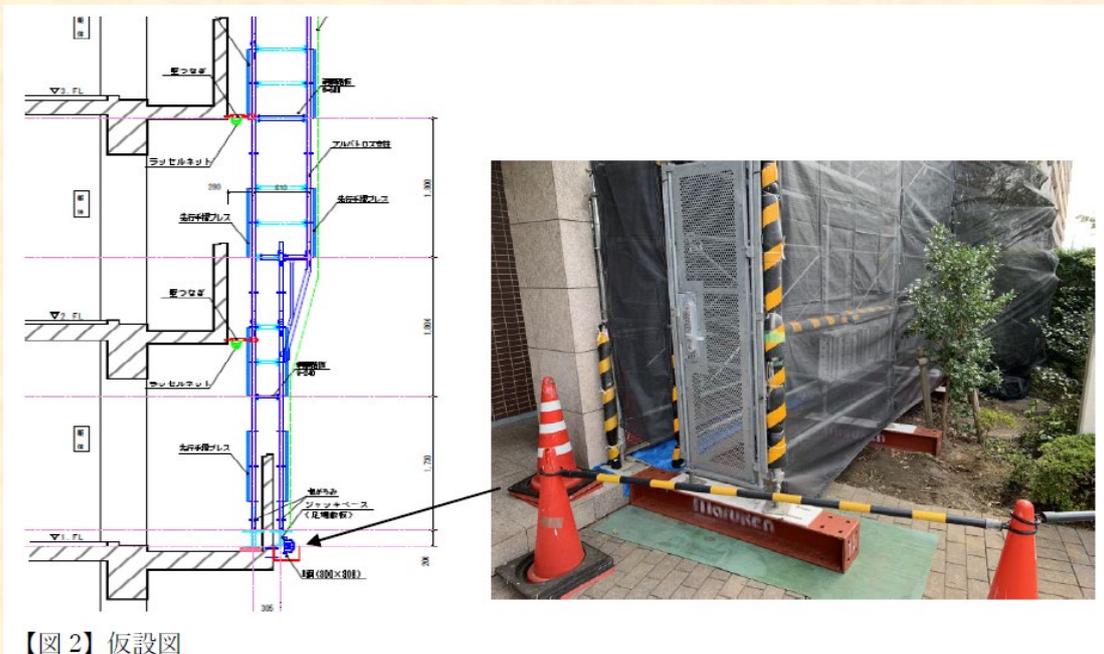
【図2】仮設図

廊下面の足場組立方法について図2に示す。バルコニー面とは違い廊下面については、GLに庇がなかった為、H鋼を設置する方法と建物の手摺壁にベランダブラケットを設置し足場組立を行う二通りの方法で行った。

H鋼については、300mm角のH鋼を建物のGL部に設置し、建物と一体にさせその上に足場を設置する方法で、H鋼と足場ジャッキベース間は塩ビ製平板を設置し、挙動による摩擦係数を極力軽減させた。
