◇メゾンドール多摩川

工 事 名 称	メゾンドール多摩川改修工事(給水・屋上・エントランス・サッシ)			
工 事 期 間	約12ヶ月	物件概要	築 年 数	築 41 年(1974 年竣工)
工事請負金額	36,800 万円		構 造	RC造
追加工事費	785 万円		棟数・戸数	4 棟・220 戸
戸当り工事金額	1,672,727 円		階 高	7 階建

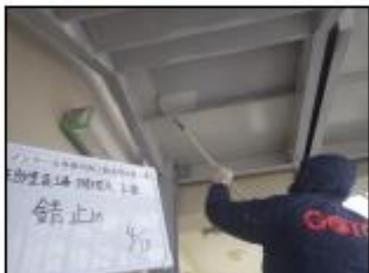
塗装工事

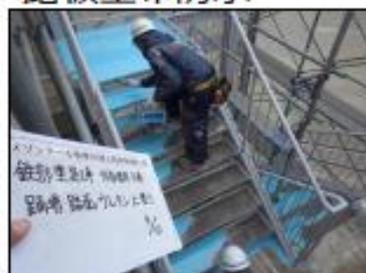
踏板塗布防水

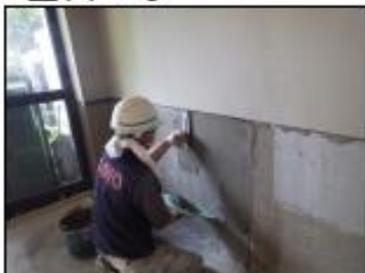
左官工事

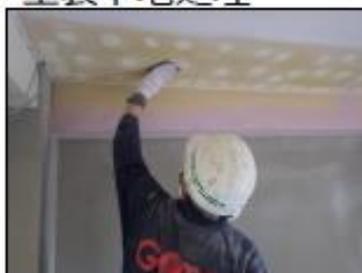
塗装下地処理

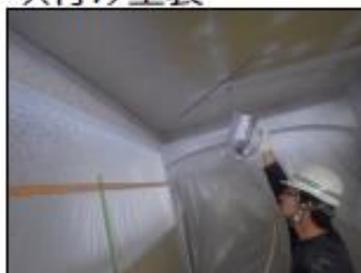
吹付け塗装

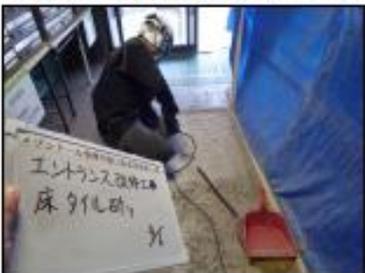
床タイルハツリ工事

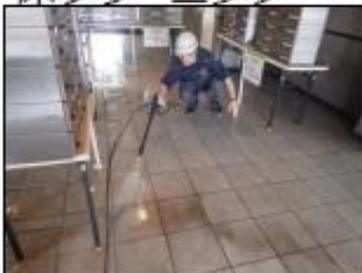
床クリーニング

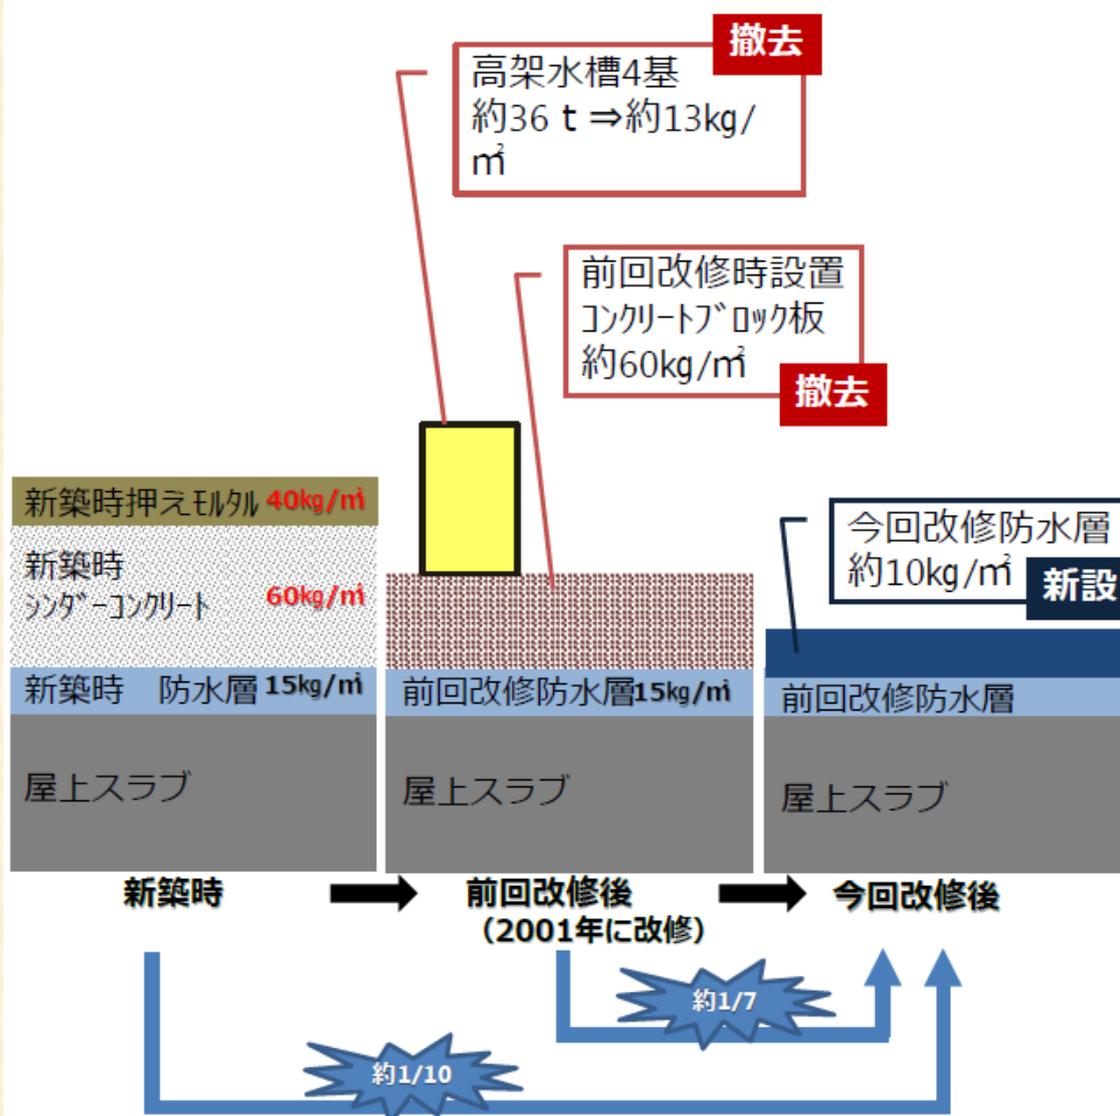
■ 屋上防水改修工事による地震力の低減

前回改修時に設置されていた防水保護コンクリートブロック板を撤去して新規に防水（断熱材+新設防水層+遮熱塗料）を形成すること及び高架水槽を撤去することにより屋上の積載荷重を約7分の1に低減することができました。

（新築時と比較すると約10分の1に低減されていることとなります。）

また、新耐震基準以前の建物ではあるが、耐震診断の結果から耐震基準に僅かながら満たない状況であったため、屋上部の軽量化(断熱コンクリートブロックの撤去等)を行い、10分の1に低減していることやエントランスや電気室の改修によりコミュニティスペースを工夫していることも評価の対象となった。
